## Le décor de stucs à Germigny-des-Prés : une étude technique des vestiges

Bénédicte Bertholon

# Le décor de stucs à Germigny-des-Prés : une étude technique des vestiges

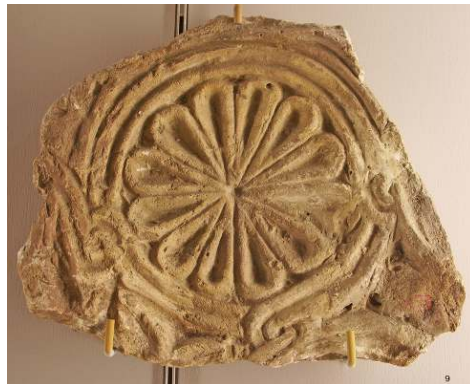
Fig. 1 – Le décor de stuc est intimement associé à la mosaïque et aux éléments sculptés sur pierre – colonnettes et chapiteaux

2 Les stucs bien conservés, qui ornaient les parties hautes de la tour centrale, ont été détruits en 1868 dans le cadre de la reprise des structures internes de l'oratoire par Juste Lisch, architecte des Monuments historiques, afin d'éviter l'effondrement de l'édifice. Lors de la reconstruction de la tour, sous la coupole restituée ou inventée par J. Lisch – la question se pose encore –, l'entourage originel des arcs en plein cintre des fenêtres hautes a été refait à l'identique : rinceau des archivoltes, cannelures de l'intrados des arcs, chapiteaux et colonnes cannelées de l'encadrement (fig. 1).

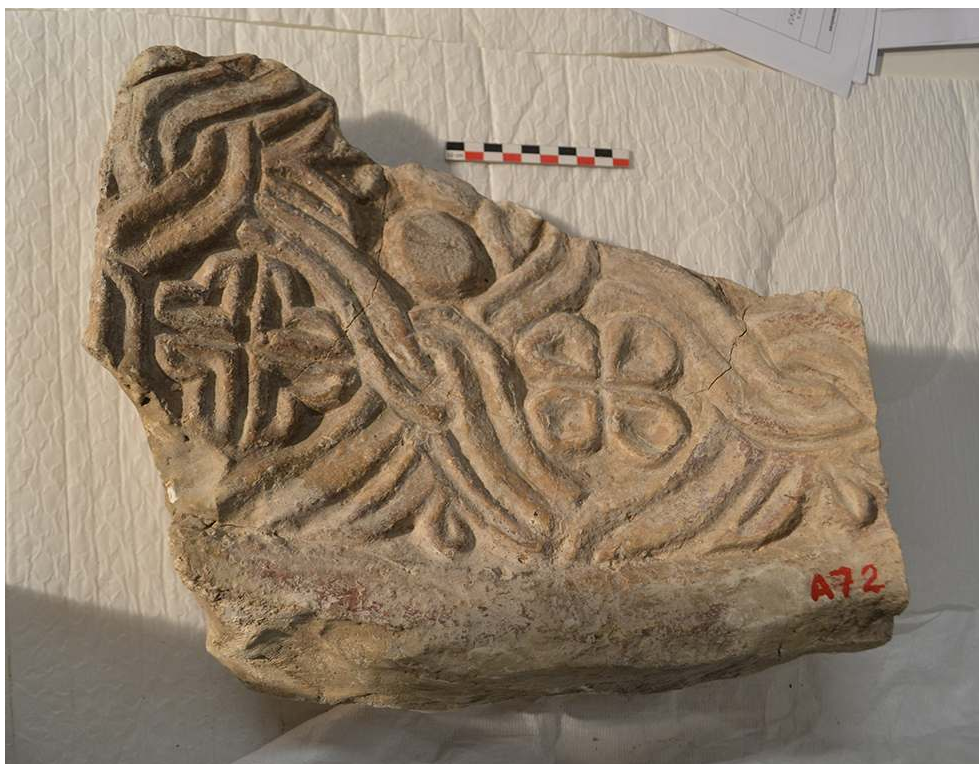
Fig. 3a – Un élément de décor original (A72), de forme concave, qui prenait place dans une niche ou une baie de l'oratoire

- 4 Des stucs qui couvraient l'abside orientale ne subsistaient plus que quelques traces à l'extrados des arcatures, selon un dessin aquarellé de Juste Lisch en 1873 (fig. 3a-b).

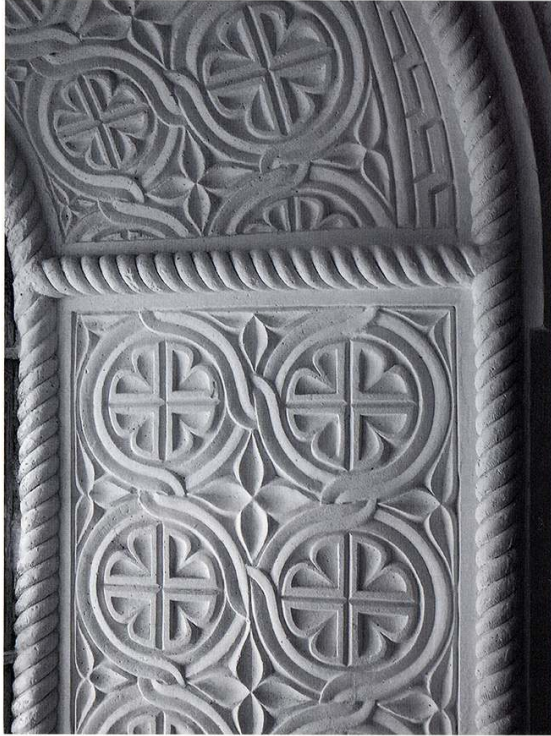
Fig. 3b – Le décor actuel dans l'abside de l'oratoire, proposé par Juste Lisch

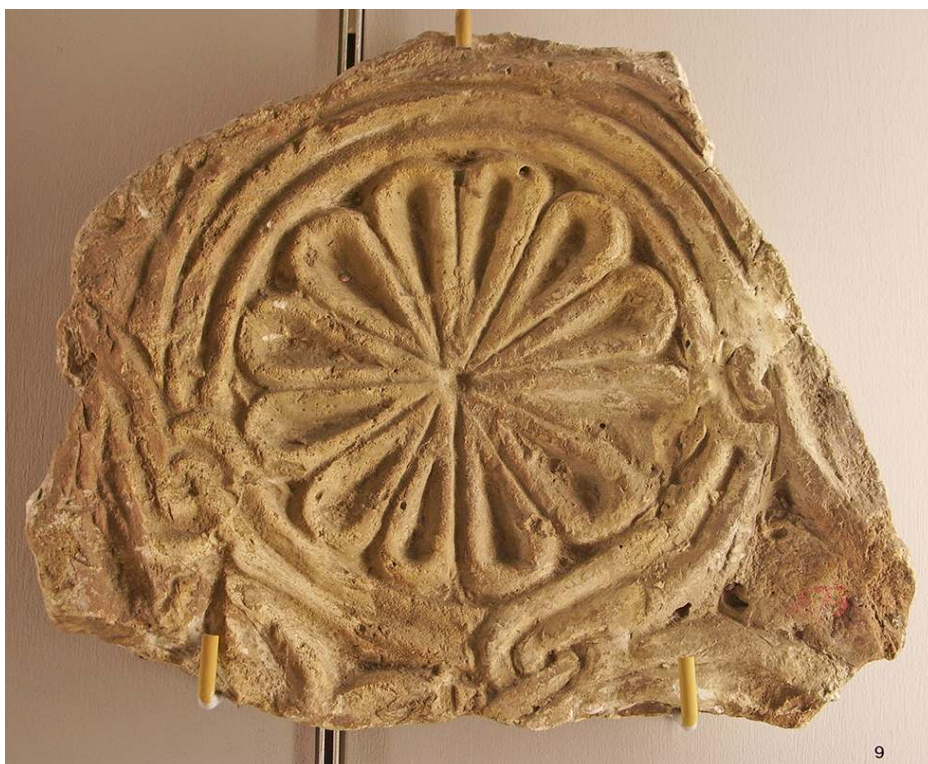
Fig. 4a – Motif original de stuc provenant de l'oratoire de Germigny (A73)

- 5 Les éléments originaux, découverts pour la plupart dans des bouchages, ont été entreposés aux abords de l'église, dans un premier temps, puis transportés deux ans plus tard au *Musée historique et archéologique de l'Orléanais* (Orléans), où ils sont conservés depuis (fig. 4a-d)<sup>2</sup>.

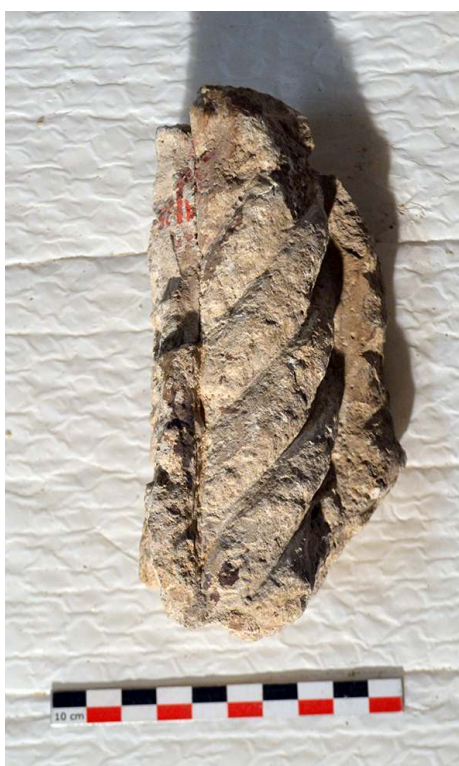
Fig. 4b – Motif original de stuc provenant de l'oratoire de Germigny (A135)

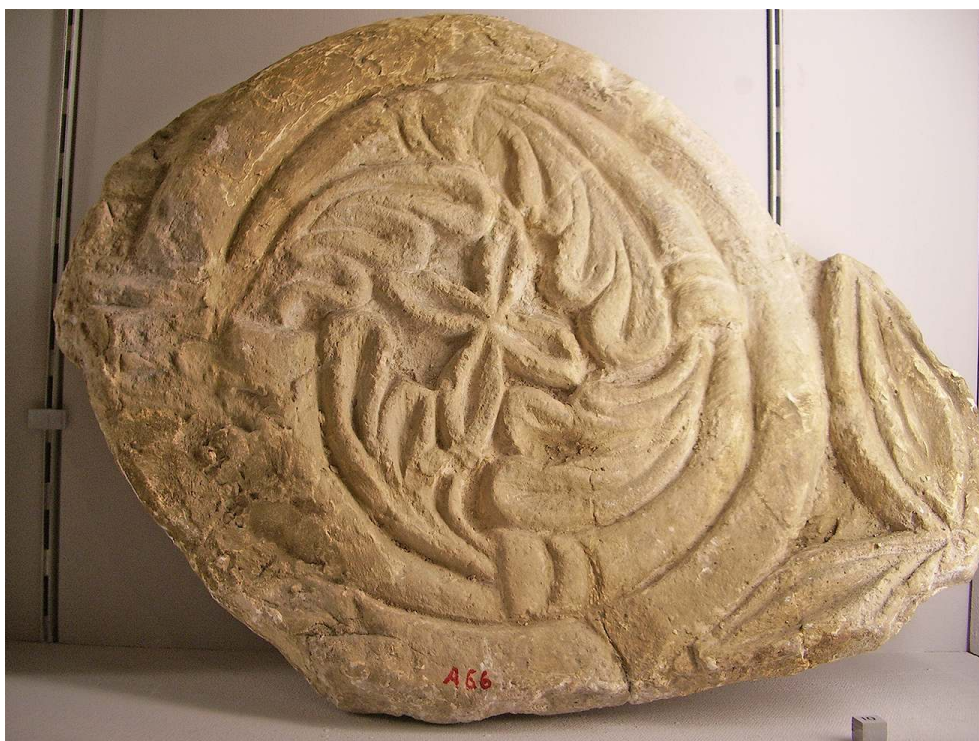
Fig. 4c – Motif original de stuc provenant de l'oratoire de Germigny (A66)

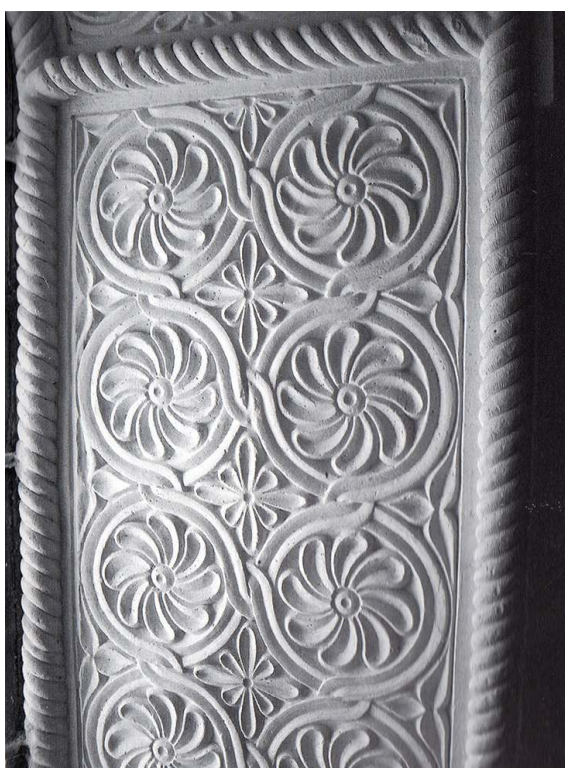
Fig. 4d – Décor réalisé dans l'ébrasement des baies de l'abside lors de la restauration de Juste Lisch

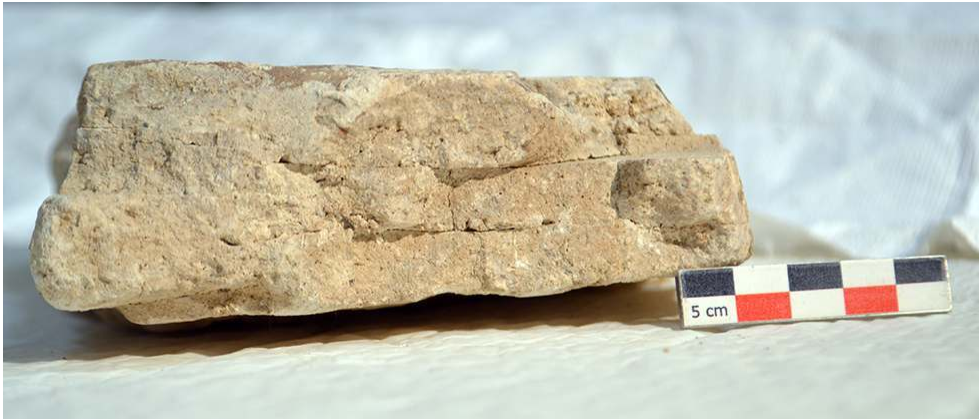
Fig. 5 – Le stuc (A83) est mis en œuvre par la superposition de deux à quatre couches (ici trois couches), dont la stratigraphie est visible en coupe

- 10 Le stuc qui recouvrait autrefois les surfaces murales de l'« oratoire » est composé d'une matrice blanche de plâtre, appliquée en deux (A135), trois ou quatre couches (A78) superposées. La majorité des fragments en comporte trois (A83, A85) : une couche d'accrochage + une couche médiane + une couche de surface sculptée (fig. 5 et 6).

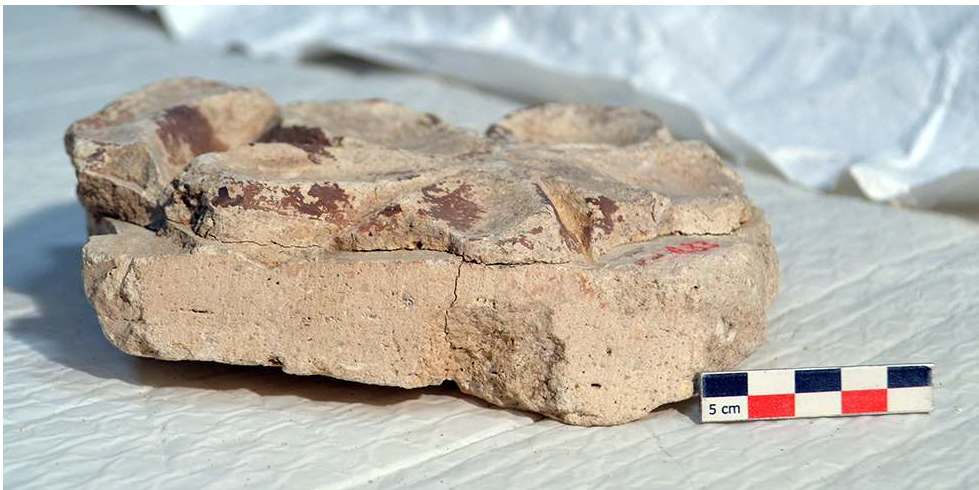
Fig. 6 – Le motif de fleurette (A83) est sculpté dans l'épaisseur de la couche de surface

On distingue en coupe les deux couches de support de la troisième couche incisée pour réaliser le décor.

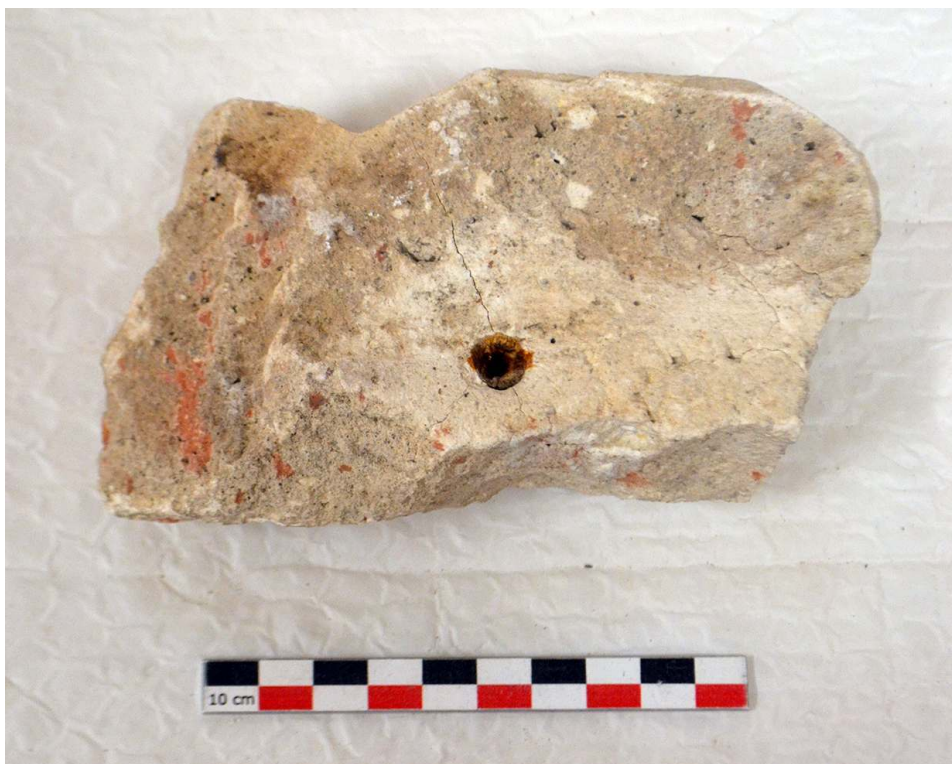
Fig. 7 – Au revers des stucs, de petits trous témoignent de la présence de chevilles de bois destinées à fixer les reliefs au support mural (A86)

- 15 Les reliefs étaient fixés au support avec de petites chevilles de bois, dont il subsiste quelques témoins : A85 et A86 conservent ces chevilles dans l'épaisseur du stuc (fig. 7).

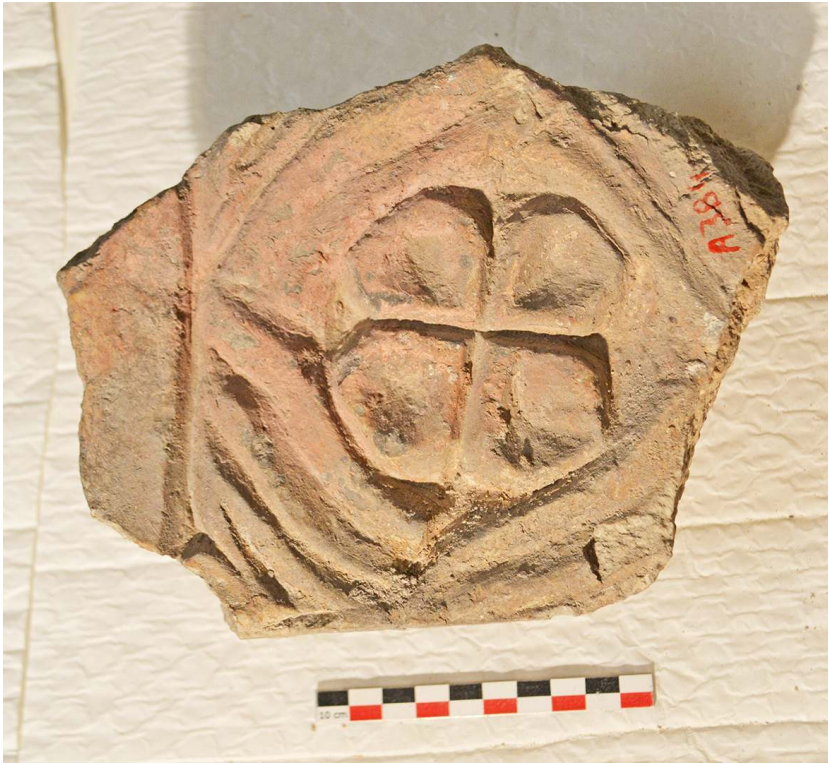
Fig. 8 – Couche picturale rose ancienne couvrant le relief de stuc (A384)

- 20 L'étude stratigraphique des surfaces, menée sur l'ensemble des fragments, a permis de distinguer les couches appartenant au décor originel de celles qui furent ajoutées après la dépose des éléments subsistants en 1874. Des traces anciennes de couleur rouge, conservées sur certains fragments – A67 notamment : couche picturale sur les bordures extérieures du motif – sont situées en stratigraphie sous la couche de patine marron, postérieure à la destruction du décor. Un badigeon rose foncé, situé en stratigraphie sous le badigeon blanc, est conservé dans les creux de la sculpture de l'élément A77 et sur le motif de torsade de A390. Sur A391, la couche picturale rose est seulement recouverte de poussière. Un badigeon blanc est également conservé dans les creux de certains reliefs sculptés : en bordure de la demi-palmette formant l'angle de A70, dans les creux des demi-palmettes et de la fleur circulaire de A71 ainsi que pour d'autres éléments<sup>20</sup>, où il recouvre la couche picturale rose (fig. 8).

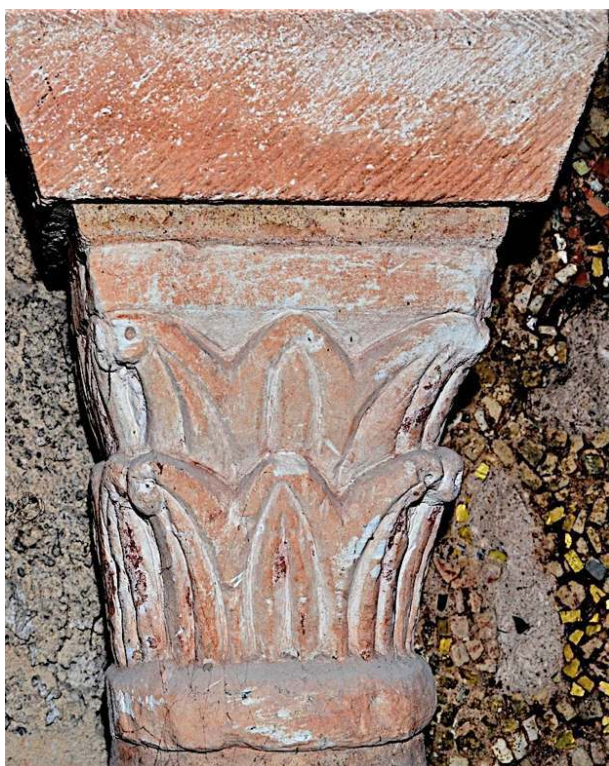
Fig. 9 – Chapiteau en pierre de la colonnade bordant le cul-de-four de l'abside

Il est couvert d'une couche picturale ancienne rose, de rehauts rouges et d'un badigeon blanc, analogues aux traces picturales conservées sur les stucs originaux.

- 21 Ces deux couches existent aussi dans la sculpture sur pierre, bien conservées sur les chapiteaux n° 4, 5 et 7 de l'abside, ce qui prouve à quel point les sculptures sur stuc et sur pierre sont intimement liées (fig. 9).

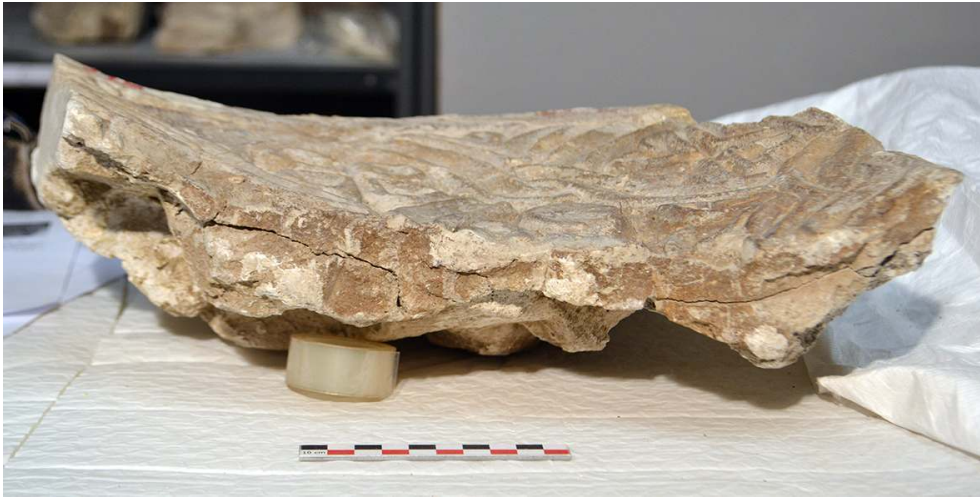
Fig. 10 – Élément de décor concave qui ornait une niche ou une fenêtre (A72)

- 25 Nous ne savons pratiquement rien de l'apparence du décor pariétal originel. Si les fenêtres hautes de la tour centrale ont été restituées de manière fidèle, comme en témoignent les relevés précis de Dufeux, Viollet-le-Duc et Bouet, l'ornementation de l'abside orientale est en revanche mal connue. Certains indices permettent de proposer une localisation des éléments dans l'abside orientale. Ainsi, les fragments, clairement cintrés (A73, A66, A87, A72, A82) (fig. 10), étaient-ils appliqués sur un support architectural courbe, comme une niche ou une baie, de même que le profil cintré de A75b et A78 (décor de cordelette).

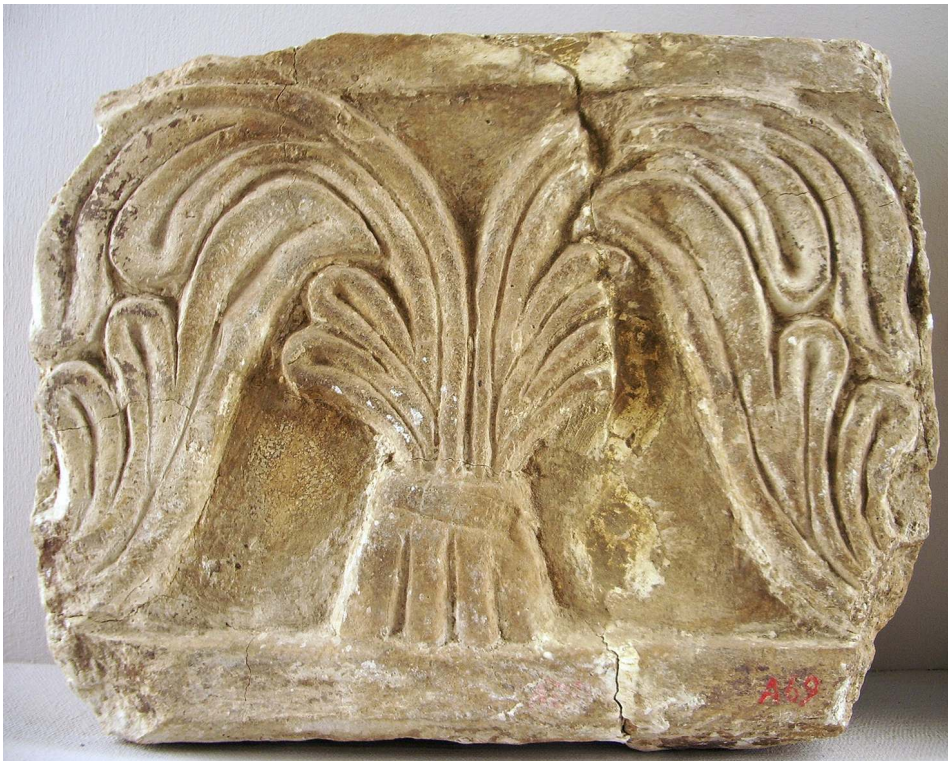
Fig. 11 – Corniche délimitant le décor de stuc en partie basse (A69.1)

- 26 Parmi les stucs non cintrés, A69.1 et A6916 présentent un bandeau sommital rectiligne, limite d'un décor de stuc en partie haute (fig. 11).

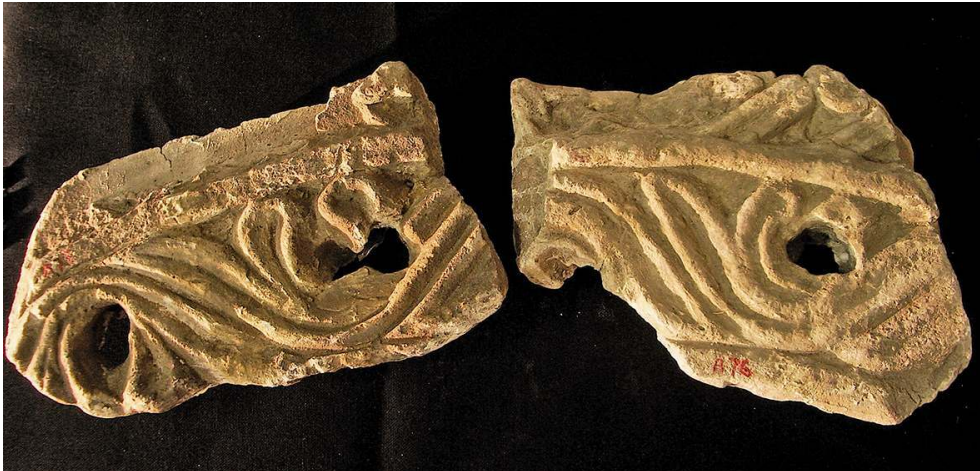
Fig. 12 – Corniche délimitant le décor de stuc en partie haute (A75)

- 27 On conserve également des éléments de corniches, tels A69.1 et A69.2, qui appartiennent au même ensemble : sur le second, la bordure supérieure du motif se prolonge en effet sur 2 cm d'épaisseur pour recevoir un enduit ou un autre relief en stuc, tandis que la bordure inférieure est lisse (fig. 12).

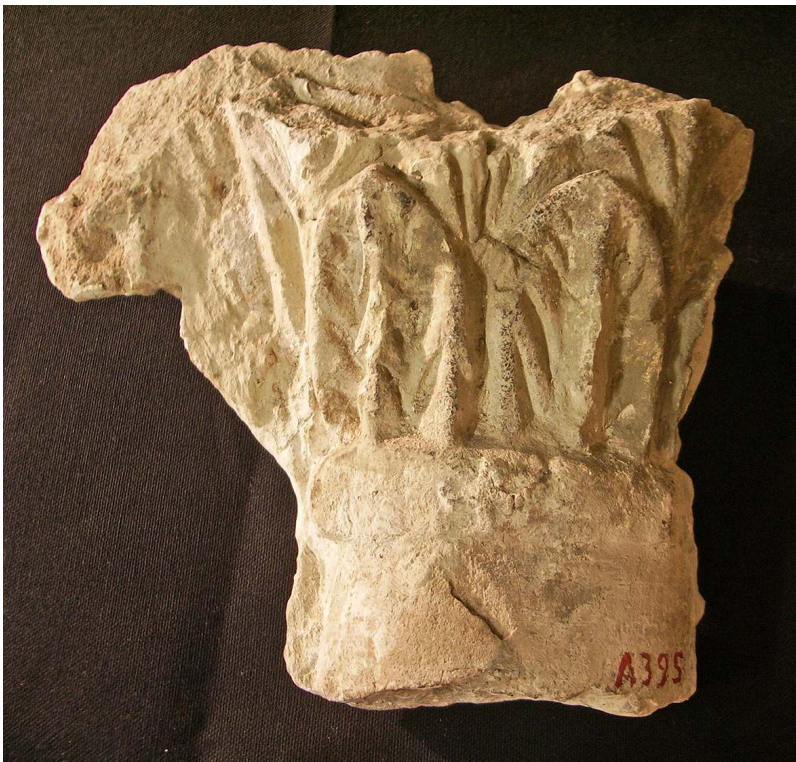
Fig. 13 – Chapiteaux en bas-relief associés aux corniches (A395)

- 28 Plusieurs chapiteaux en stuc sont associés aux bandeaux présentés ci-dessus : la hauteur de A70 est identique à celle de la corniche A69, avec un bord biseauté qui recevait en prolongement un enduit ou un autre relief en stuc. Le chapiteau A395 comporte à sa base une demi-colonnnette à fût lisse, comme c'était le cas sur A80 (mutilé) et un autre publié par J. Hubert (détruit) (fig. 13)<sup>33</sup>.

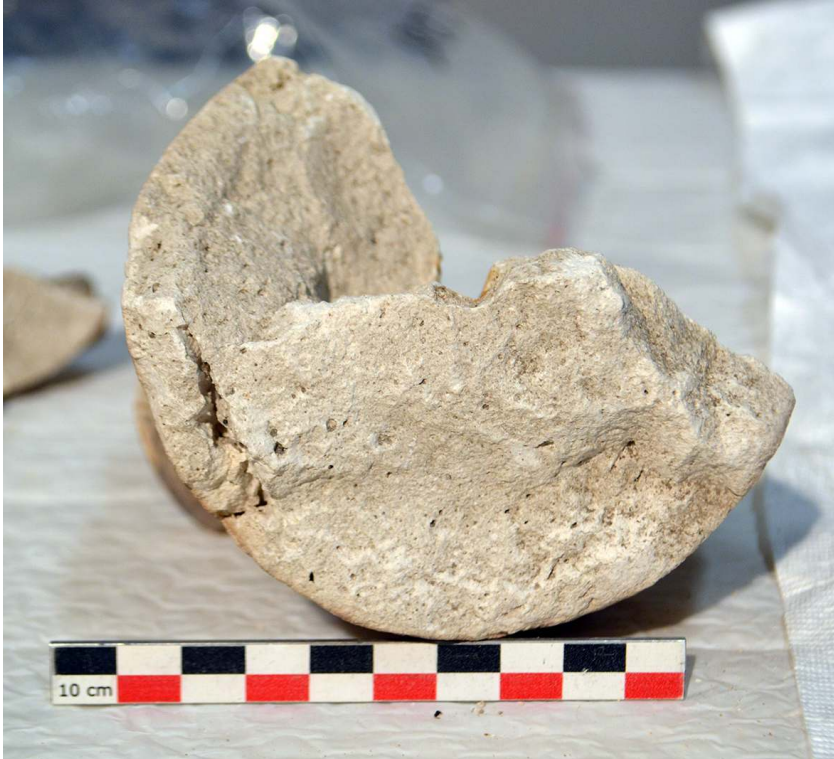
Fig. 14 – Colonnette de stuc en ronde-bosse (A206)

muséographique et, dans d'autres, des traces de poudre de brique en témoignent (A78). Pour A70, des goudons métalliques ont servi à rétablir la liaison entre deux fragments<sup>18</sup>. Métal et plâtre étant peu compatibles en raison des risques de dilatation du métal corrodé par l'humidité, cet usage a fait éclater le stuc, témoin la colonnette A206.

- 29 Le chapiteau A61, en ronde-bosse, présente une seule face entièrement sculptée et deux demi-faces latérales, ornées de palmettes. La face arrière, plaquée contre le mur, n'était pas décorée. Parmi les éléments en ronde-bosse, la colonnette A206 (fig. 14), réalisée également en stuc, supportait un chapiteau analogue à A61 (fig. 15a-b).

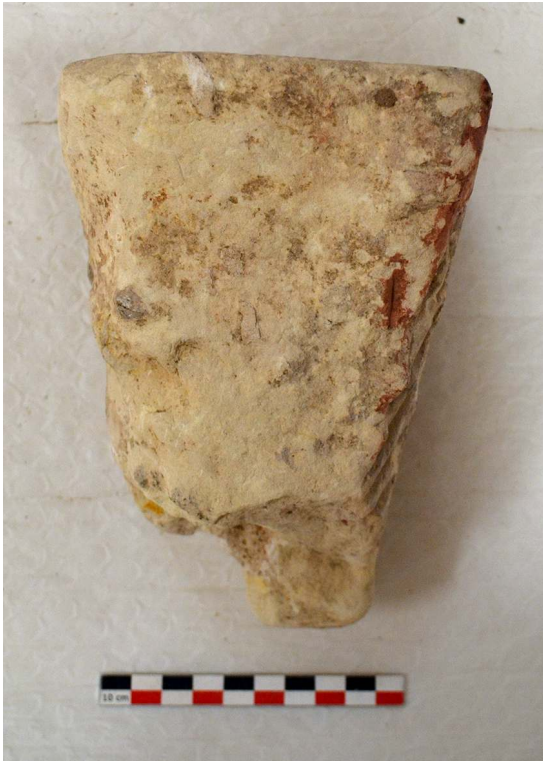
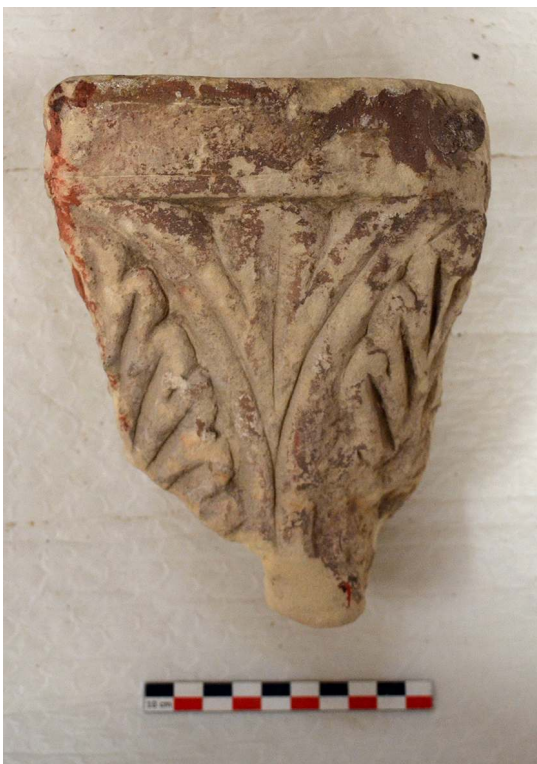
Fig. 15a – Chapiteau en ronde-bosse en stuc (A61) : la face arrière n'est pas sculptée

Fig. 15b – Chapiteau en ronde-bosse en stuc (A61) : la face avant est sculptée

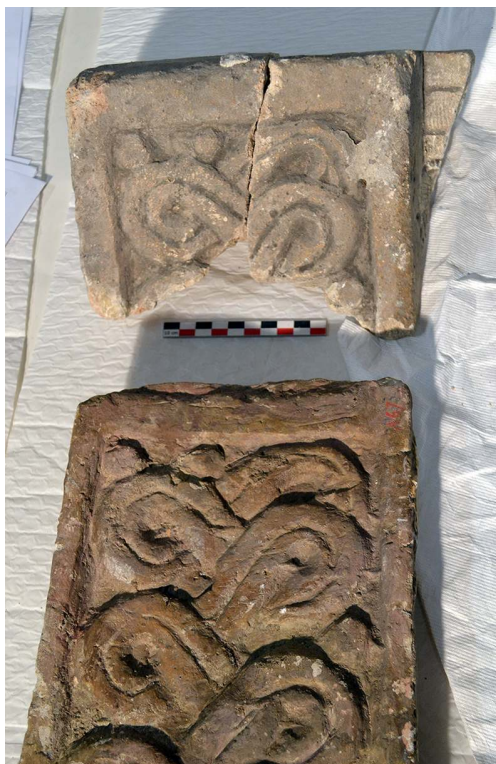
Fig. 16 – À gauche, une plaque ornementale en stuc (A67) et, à droite, une plaque ornementale en pierre (A158 et A83)

Les deux plaques ont les mêmes dimensions et le même décor, mais elles ont été réalisées dans deux matériaux différents, montrant que sculpture sur pierre et sur stuc sont associées dans le décor de Germigny.

- 30 Certains stucs non cintrés étaient localisés ailleurs, peut-être dans les absidioles orientales, mises au jour en 1930, ou dans la tour centrale : A67, par exemple, présente un décor d'entrelacs, mais on ignore sa localisation originelle. Il provient à coup sûr de l'espace central. Ses proportions et son décor semblent le prouver. Cette plaque de stuc à entrelacs bouclé (A67) présente les mêmes dimensions et le même motif que les impostes A83-A158, sculptées dans la pierre, et décorait sans doute la face avant d'une imposte (fig. 16).
